Ölper Mühlenwehr

Sanierungsbericht

Wasserverband Mittlere Oker

Sanierung des Ölper Mühlenwehres

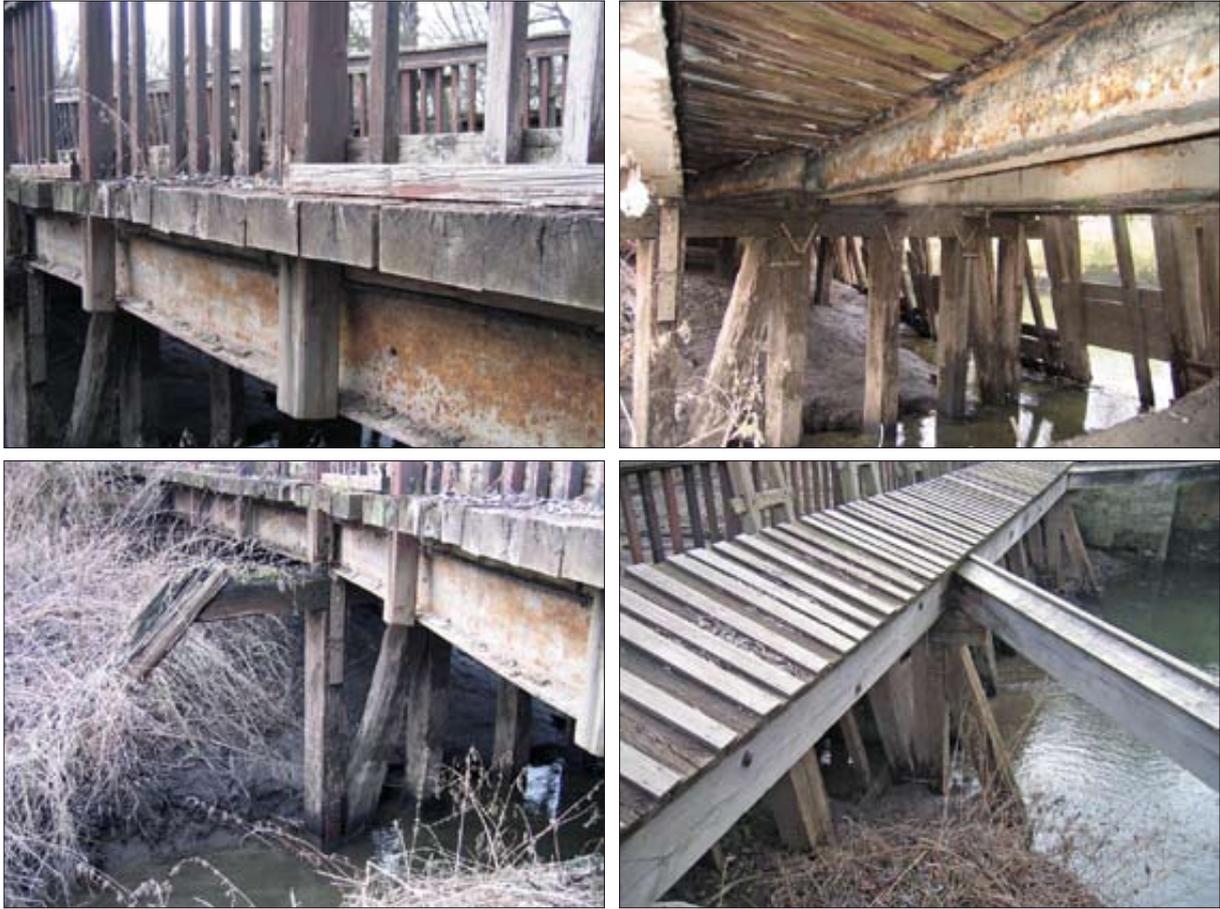
Abb. 2 - 5 - Zustandsbilder vor der Sanierung (2006)

Der gesamte Belag der Brücke einschließlich des Geländers war abgängig, die darunter befindliche Stahlkonstruktion zeigte starke Verrostungen, die Stützen der Brückenunterkonstruktion waren teilweise stark angefault. Bei der Wehrkonstruktion waren sowohl die Stützbalken als auch die tragenden Querbalken stark angefault. Alle neun Schütze waren im unteren Bereich vollständig abgängig. Im Natursteinmauerwerk bestanden diverse Ausbrüche. Im Bereich unterhalb der Brücke hatte sich eine erhebliche Menge von Gewässerschlamm abgelagert. Die gesamten Schäden des Wehres einschließlich des Brückenbauwerkes wurden im Februar 2006 vom Niedersächsischen Landesbetrieb für Wasserwirtschaft, Küsten- und Naturschutz (NLWKN) aufgenommen und in einem Bericht bewertet. Das Planungsbüro des NLWKN erhielt den Planungsauftrag über die einzelnen Gewerke sowie die Sanierung der Wehrkonstruktion und der Brücke.

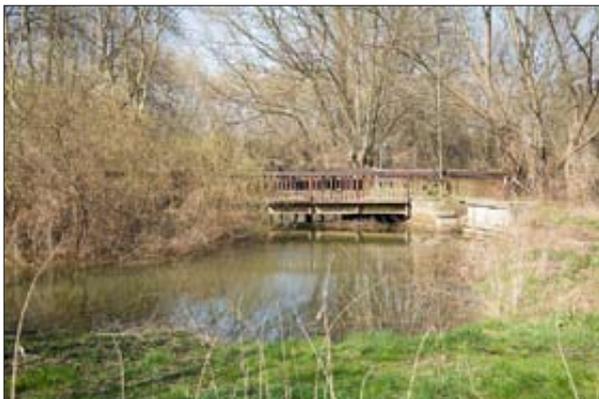
Abb. 6 - Wehranlage mit Mühlengraben (2006)

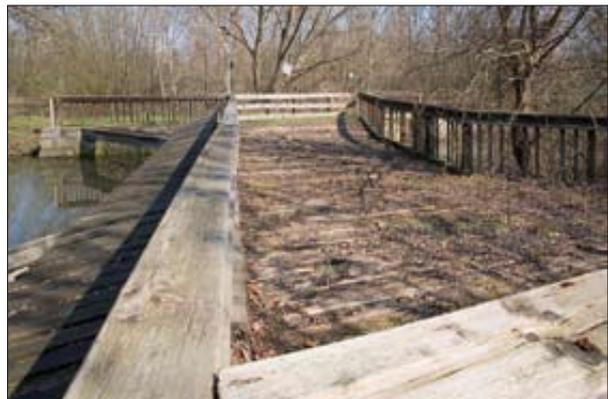
Das Ölper Mühlenwehr liegt im Stadtteil Ölper am alten Mühlenarm, direkt unterhalb des neuen 1979 erbauten Wehres. Da die bisherige Funktion des alten Mühlenwehres durch das neue Wehr übernommen worden ist, hat das Mühlenwehr seitdem keine wasserwirtschaftliche Bedeutung mehr. Nach mehr als 25-jähriger Außerbetriebnahme der gesamten Anlage sind substanzerhaltende Reparaturen nicht mehr in ausreichendem Maße durchgeführt worden. Ein Verfall der Bauwerke war deutlich sichtbar^{Abb. 2-5}. 2004 wurde vom damaligen Fachbereich Stadtentwässerung die Abdeckung der Wehrbalken mit alten Bohlen ausgebessert, um den weiteren Verfall der Anlage aufzuhalten. Die Wehrbrücke war bereits seit Jahren zum Betreten gesperrt; es drohte der Einsturz^{Abb. 7}.

Abb. 7 - Wehrbrücke (2006)

Der Neubaufbau des Brückenbauwerks erfolgte in der vorgefundenen Konstruktion und Form. Materialmäßig kam abweichend vom Bestand für den Brückenbelag Lärchenholz mit Riffelung zum Einsatz, welches gegenüber Eichenholz wesentlich rutschunempfindlicher ist. Sämtliche neuen Hölzer wurden im Übrigen aus dem Harz oder dem Elm bezogen. Das Brückengeländer wurde ebenfalls aus Lärchenholz gefertigt und erfüllt die Anforderungen an absturzsichere Umwehrungen. Das Brückengeländer ist wesentliches optisches Merkmal der Wehranlage.

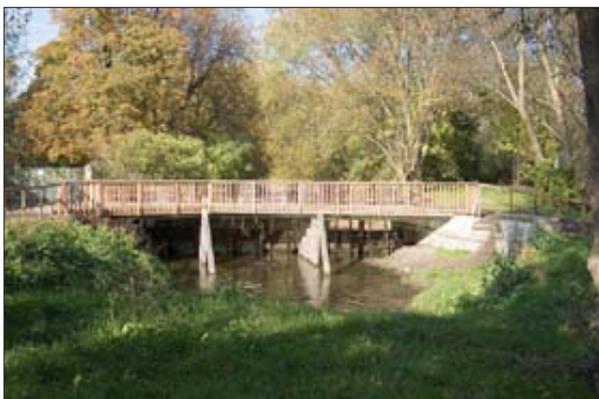
Abb. 8 - Wehranlage mit Mühlengraben (2008)

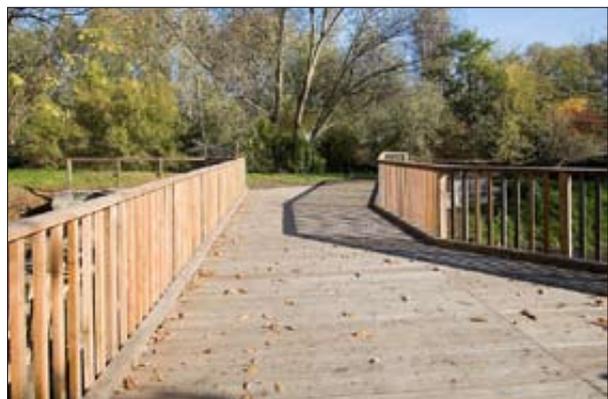
Abb. 9 - Wehrbrücke (2008)

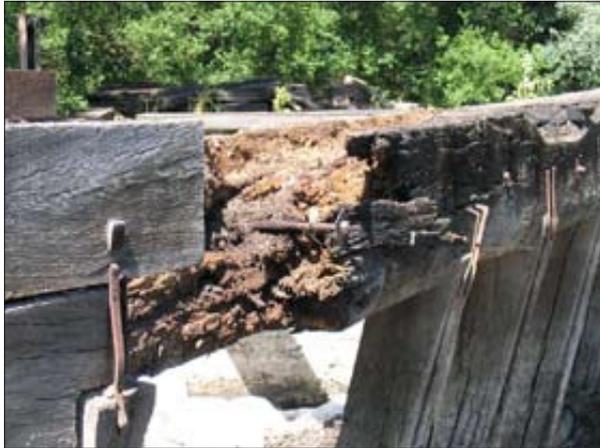
Alle neun Schütze mussten im unteren Bereich angeblattet werden; die Schütztafeln wurden komplett durch neue Bohlen ersetzt. Besonders schwierig zu sanieren und schadensträchtig war der tragende Wehrbalken^{Abb. 10}, der ursprünglich einen Querschnitt von 60 x 60 cm besaß. Dieser Balken wurde bereits vor Jahrzehnten zu einem Drittel erneuert und musste nunmehr um ein weiteres Drittel gekürzt bzw. ersetzt werden. Immerhin konnte der Teil des Balkens, der

Abb. 10 - Zustand Wehrbalken (2008)

unterseitig die Jahreszahl 1859^{Abb. 11} trägt, erhalten werden. Die vor der Sanierung bestandene starke Abknickung des Balkens wurde wieder in seine Ausgangslage zurückgedrückt, mit einem Paket von vier Balken zu je 30 x 30 cm miteinander verbolzt und stabilisiert. Abschließend wurde der Balken auf gesamter Längs wieder mit Bohlen gegen Regen geschützt.

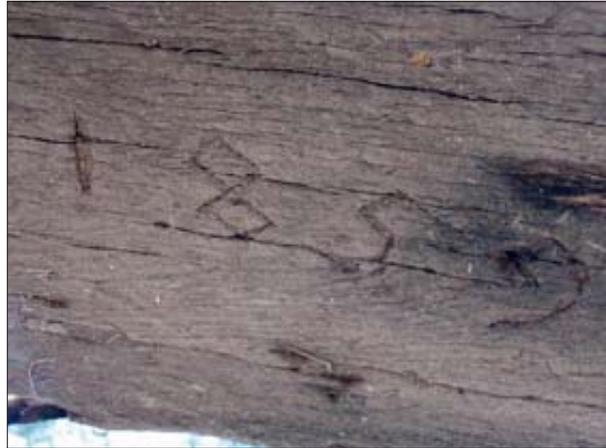
Abb. 11 - Unterseite Wehrbalken, Jahreszahl 1859

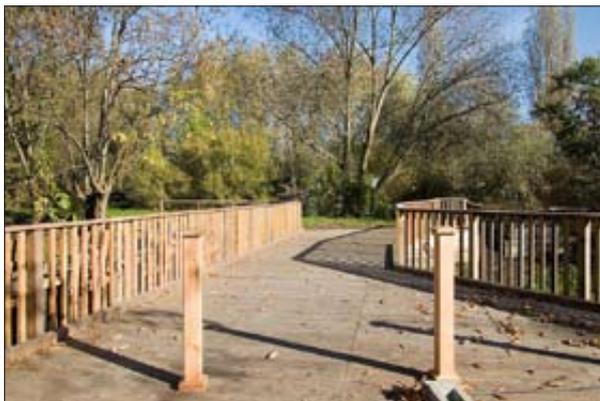
Abb. 12 - Wehrbrücke (2008)

Die Brücke ist für den Fußgänger- und Radverkehr freigegeben. Ein Befahren mit PKW verhindern zwei hölzerne Poller^{Abb. 12}. Der Besucher hat heute die Möglichkeit, den Bereich des alten Mühlengrabens zu umlaufen; ein Weg ist dazu angelegt, einfache Koppelzäune geben Schutz gegen Abstürzen^{Abb. 13}.

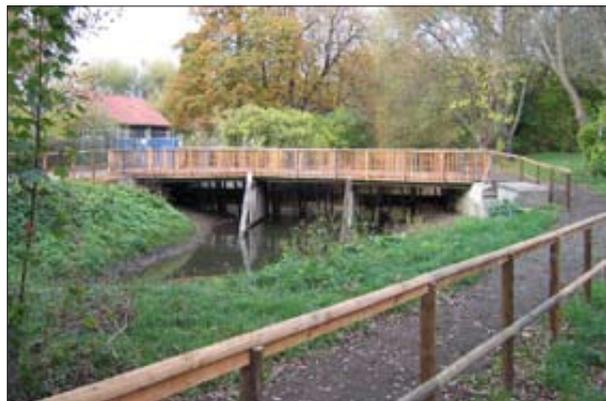
Abb. 13 - Wegeführung um den Mühlengraben (2008)
