2020/21

Denkmalförderung 2020/21

Zuschüsse zur Pflege des baulichen Kulturgutes

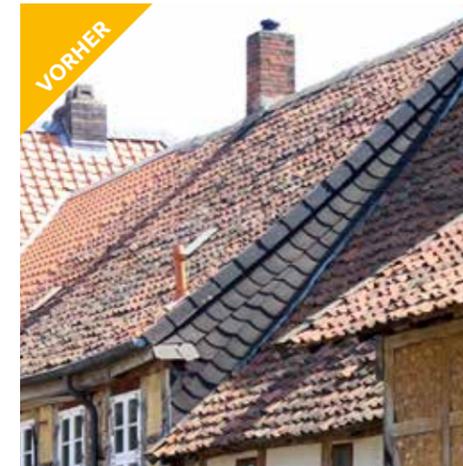
Rückseite Wohnhaus

Die Satteldächer des an das Herrenhaus anschließenden Wohnhauses sowie der Südhälfte der straßenseitigen Torscheune wurden neu eingedeckt. Als denkmalgerechte Tondachziegel kamen wieder „Linkskremper“ zum Einsatz, um die historisch tradierte Eindeckungsart der Gebäude fortzuführen. Der Ziegelbehang des südlichen Scheungiebels erfuhr eine Erneuerung in gleicher Weise. Weiterhin erfolgte eine Erneuerung der Dachentwässerung. Bei den Dachrändern wurde ebenfalls auf historische Ausführungsdetails (Mörtelfirst, Ortgänge mit Schiefer oder Zahnleiste) geachtet.

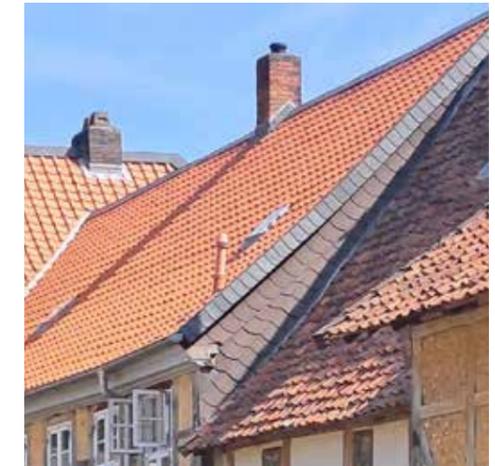
Reparatur der Traufe, Ortgänge neu in Schiefer

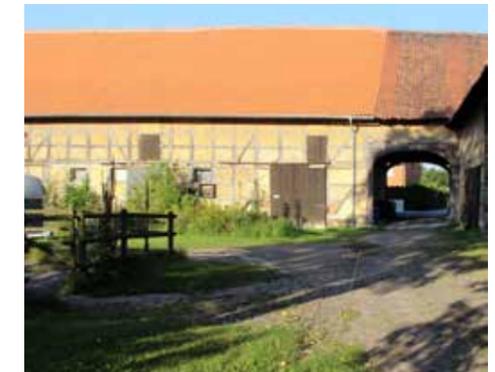
Hofseite Torscheune

Erneuerung der Linkskremper

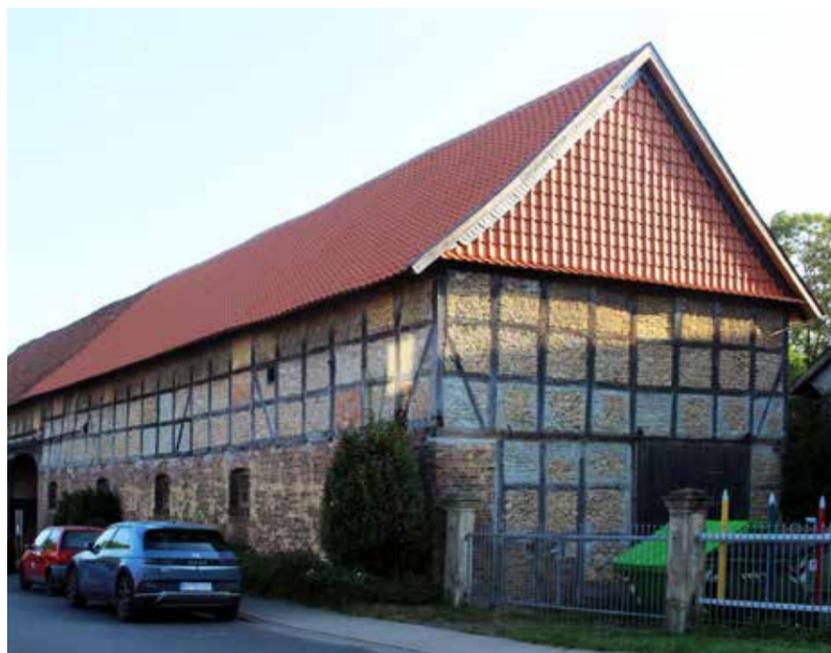
Erneuerung des Ziegelbehangs und der Schieferortgänge

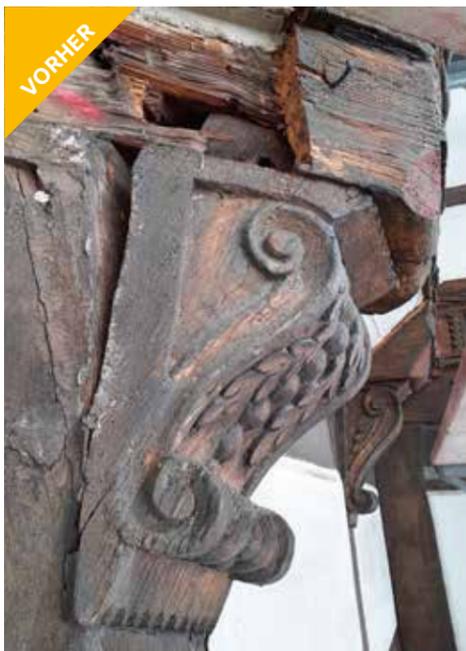
Schadhafte Kragge unter gebrochenem Deckenbalken

Die straßenseitige Fachwerkfassade mit Anschlussbereichen Dach und Tor-durchfahrt wurde im laufenden Nutzungsbetrieb des Verwaltungsgebäudes überarbeitet. Diverse Schäden an Hölzern und Gefachen, wie z. B. statisch-konstruktive Probleme der auskragenden Auslucht, fehlerhafte Altreparaturen an der Westfassade und Hauschwammbefall in der Traufe, wurden von Zimmerer-, Maurer- und Klempnerbetrieben fachkundig beseitigt. Der größtenteils historische, teilweise aber auch noch aus dem Barock stammende Fensterbestand wurde tischlermäßig aufgearbeitet. Schließlich konnte bei den Malerarbeiten die Fassadenfarbigkeit von 1868 nach restauratorischen Befunden und historischen Fotografien rekonstruiert werden.

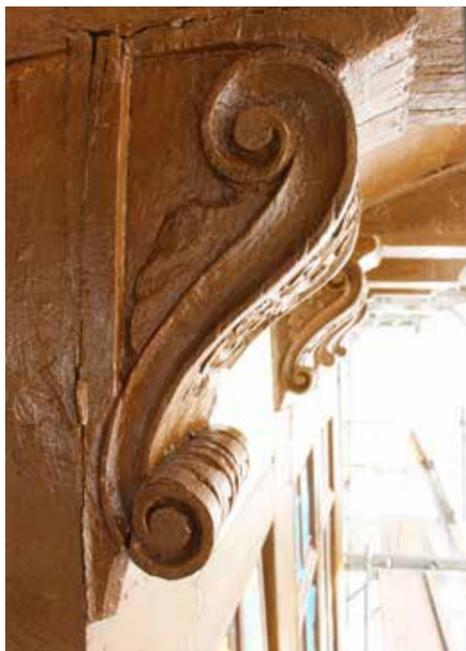
Reparierte Kragge am Erker der Fachwerkfassade

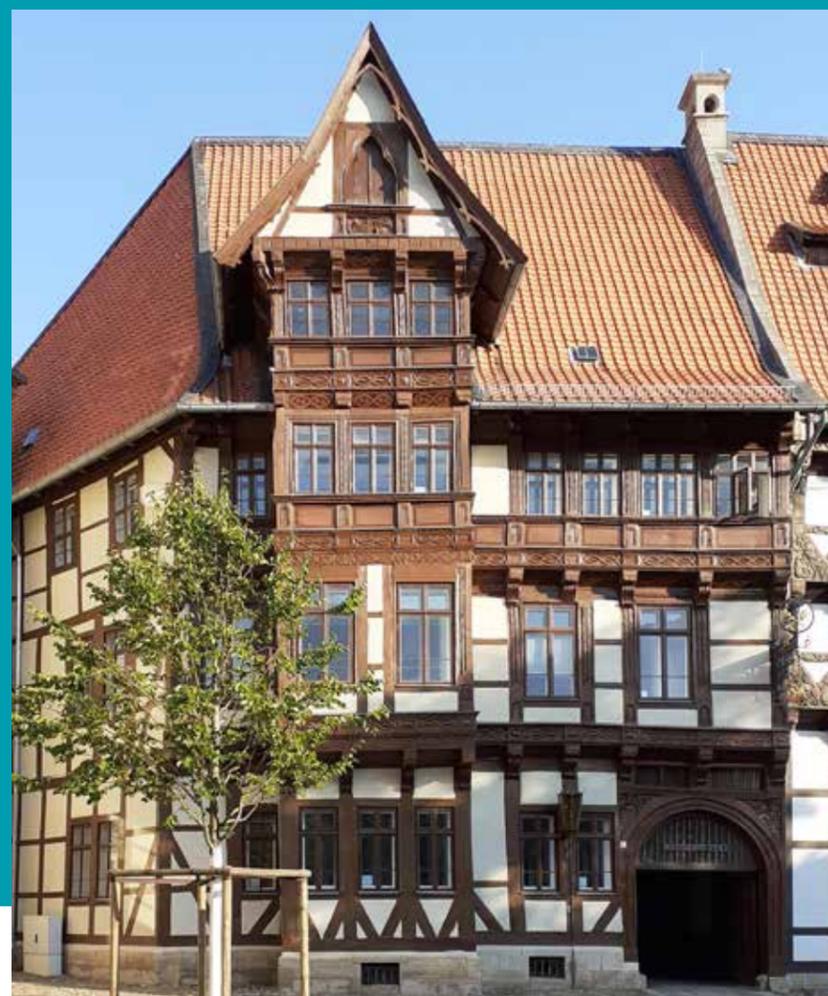
Starker Helligkeitskontrast, Balken farbig abgesetzt
Holzbauteile braun, Putzflächen hell-beige

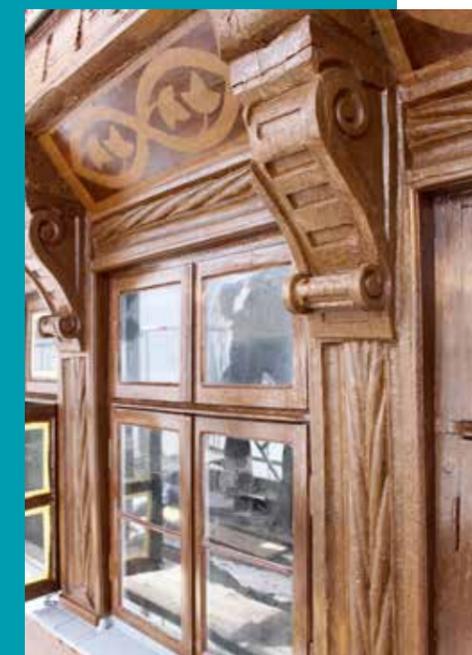
Rekonstruktion der aufgemalten Ornamentik auf den Windbrettern

Repariertes Fachwerk mit Ölfarbanstrich, Fenster im Holzfarbton ebenfalls nach Befund

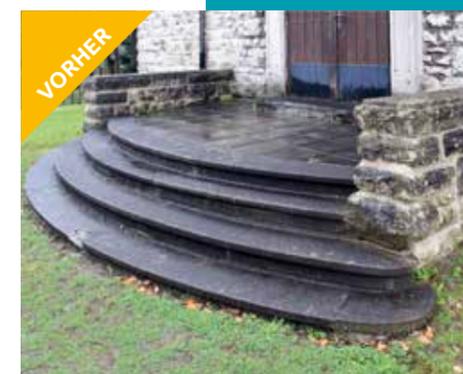
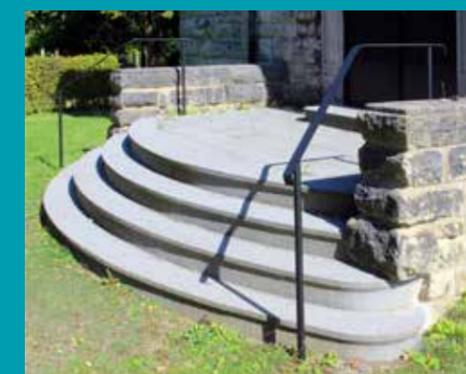
Freitreppe

Die stark geschädigte Stufenanlage vor der jüdischen Kapelle einschließlich zugehöriger Eingangsterrasse musste nach früheren Sanierungsversuchen einer Grunderneuerung unterzogen werden, wobei aber die seitlichen Wandwangen in situ erhalten werden konnten. Besonders aufwändig gestaltete sich die Nachfertigung der originalen, geschwungenen aber abgängigen Betonwerksteinstufen im historischen Verfahren. Anschließend erfolgte die Ergänzung von Handläufen an der Freitreppe. Beim Friedhofstor wurden die Pfeiler und Zaunfelder aus Elmkalkstein von einem Steinmetz gereinigt und überarbeitet. Das geschmiedete Eisentor wurde entrostet und neu gestrichen.

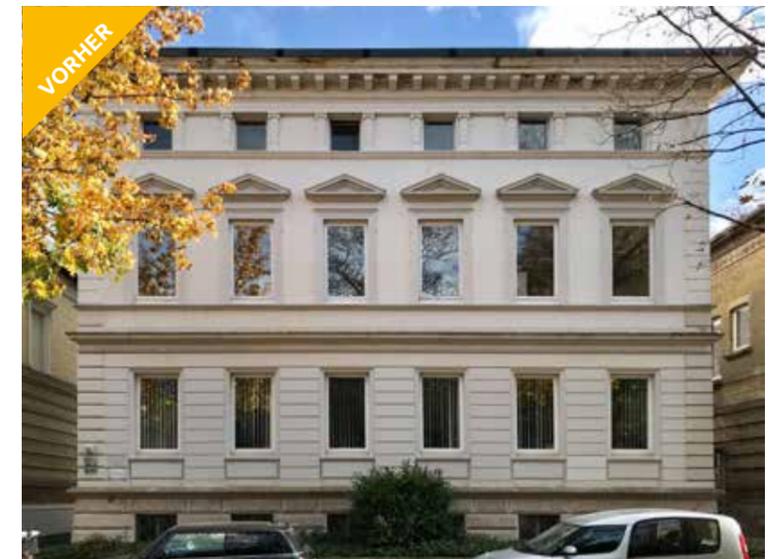
Mitte: Ungeteilte Kunststofffenster entwerfen das Fassadenbild (bis 2021)
Unten: Gelungene Rekonstruktion aller Fenster nach historischem Vorbild

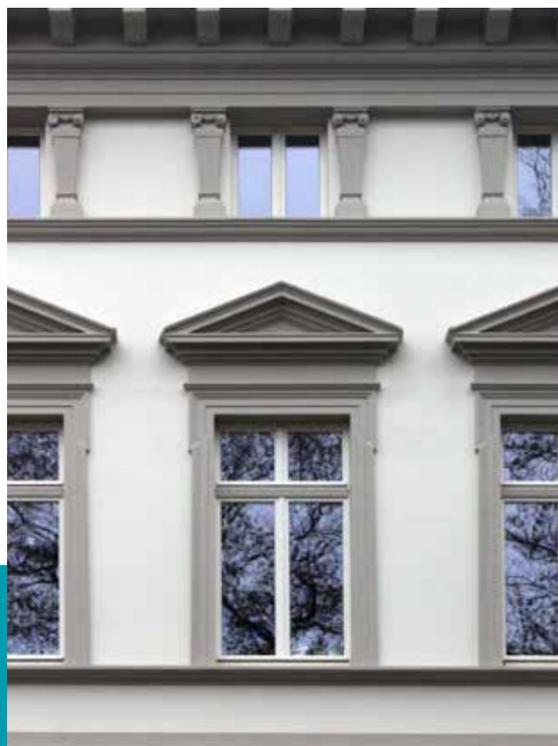
Fassadenausschnitt zur Straße

Neues Fenster mit profiliertem Kämpfer, Stulp und Holzwetterschenkel

Im Rahmen einer Gebäudemodernisierung wurden die Fassaden saniert und die Fenster erneuert. Die Fassadenbauteile wurden restauratorisch untersucht. Die Förderung erfolgte bei der denkmalgerechten Fenstererneuerung. Dabei konnte das Fassadenbild mit der durch historische Fotografien belegten Fensterteilung wiederhergestellt werden. Straßenseitig erhielt das Gebäude im Erd- und Obergeschoss vierflügelige Kämpferfenster mit Stulp sowie im Mezzaningeschoss zweiflügelige Stulpfenster.

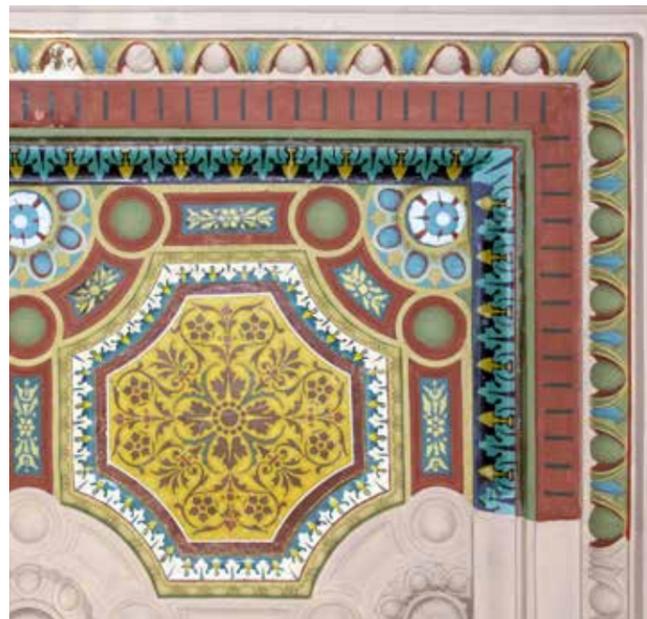
Detailgetreu restauriertes Deckenfeld in der südöstlichen Raumecke

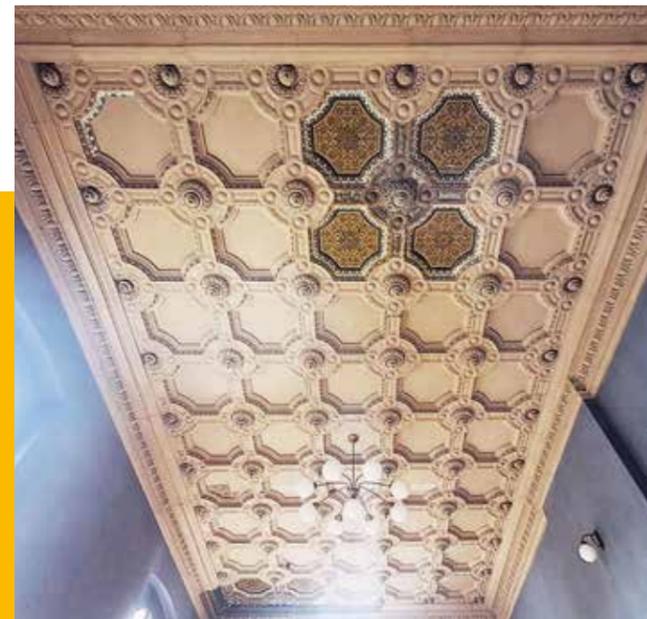
Komplettansicht der sanierten Decke mit den farbigen Restaurierungsfeldern

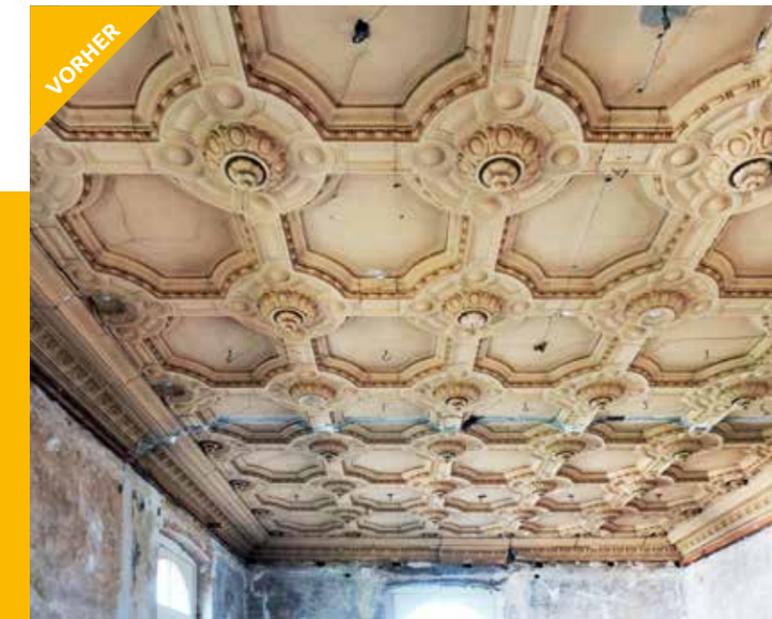
Befund der schadhaften Stuckdecke nach Abnahme der Unterdecke

Der Zustand war erstaunlich gut. Wir haben anfangs nur an einem Teilfeld die Bestandsaufnahme vorgenommen, um zu sehen, wie viele Anstriche sich auf dem Stuck befinden. Es waren drei. Zwei polychrome und ein monochromer. Mit dem Skalpell und drei unterschiedlichen Lösungen bin ich auf die erste Farbfassung gestoßen. Die Fassung ist sehr aufwändig in Grün-, Braun-, Rot- und Blautönen mit schablonierten Friesen und floralen Ornamenten gestaltet. Die zweite Fassung war weiß mit Vergoldung. Da war die Frage, ob sie nicht auch denkmalpflegerischen Wert hat. Deshalb finde ich die umgesetzte Lösung eine sehr, sehr gute. Es gibt jetzt drei Referenzflächen der ersten Fassung und der Rest ist vereinfacht neu gefasst.

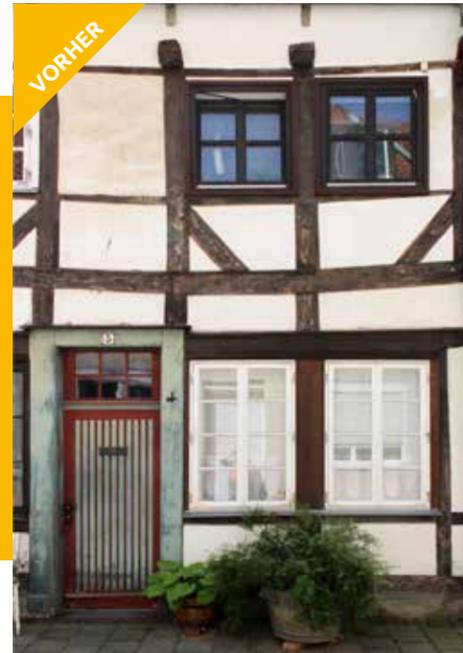
Gestörte Ansicht durch einflügelige Fenster mit breiten Sprossen

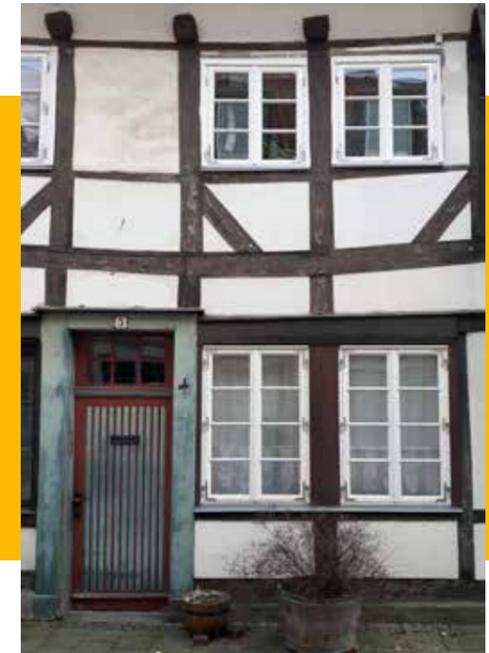
Harmonische Einfügung von wohlproportionierten Fenstern
